Cizalladura del viento a bajo nivel en el aeropuerto internacional “Antonio Maceo”, Santiago de Cuba

Low level wind shear at “Antonio Maceo” international airport, Santiago de Cuba

Juan Ayón-Alfonso

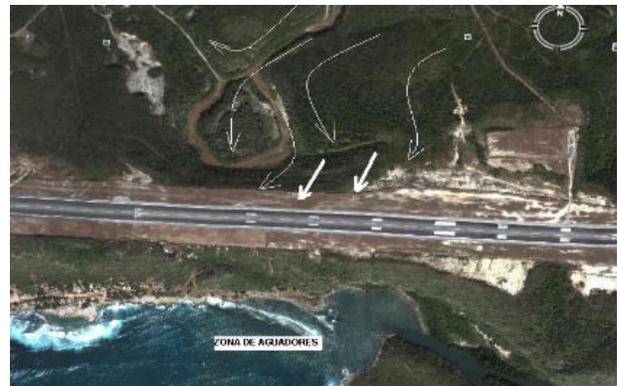
En visita a la zona donde se produjo el incidente se detectó que la misma se encontraba en perfectas condiciones. Se observó también por la zona norte, una gran depresión de más de 50 metros de profundidad y la existencia de un flujo irregular del aire en el área circundante, tomando en cuenta el notable movimiento de la vegetación producida por el viento ([figura 2](#)) y que el mismo era algo más intenso sobre la pista en comparación con el viento que reportaban en ese momento los tres anemómetros del aeródromo.

Figura 2. Esquema realizado para reflejar el comportamiento observado del flujo de aire proveniente del Norte en la zona del relleno realizado para la extensión de la pista hacia el Este

Se indicó la instalación de otro anemómetro en la zona (identificado como anemómetro “H”) para conocer el valor real del viento en dicho lugar. Se emitió una Regulación Aeronáutica estableciendo que, cuando la dirección obtenida por el anemómetro “H” tuviese una diferencia de 60° o más con relación al anemómetro del centro del campo o del umbral de la pista 28 y su intensidad fuese igual o superior a 10 nudos, la Oficina Meteorológica del Aeródromo deberá emitir una alerta de probable ocurrencia de cizalladura del viento a bajo nivel en dicha porción de la pista, lo cual se ha mantenido hasta la actualidad.

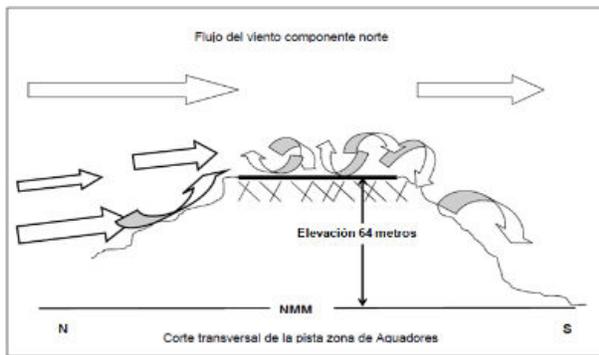
La [figura 3](#) muestra un corte transversal de la pista en dicha zona, para representar de forma esquemática, la percepción obtenida del movimiento del aire, observando que se produce una aceleración del viento por un efecto “Vénturi”, debido a un estrechamiento del “cañón” hacia la pista en la horizontal y por un estrechamiento del espacio en la vertical entre el flujo del aire obligado a ascender por la ladera norte de la pista y el aire que fluye algo más arriba, creándose además cierta turbulencia por la fricción contra la superficie de la pista.

Figura 3. Corte transversal de la pista 10-28 y esquema del flujo del aire sobre la misma

La fricción del aire sobre la superficie de la pista, generó un flujo turbulento (ver [figura 3](#)) que se transmitió a la aeronave a su paso por el lugar, dando la impresión a la tripulación de que había irregularidad en el pavimento.

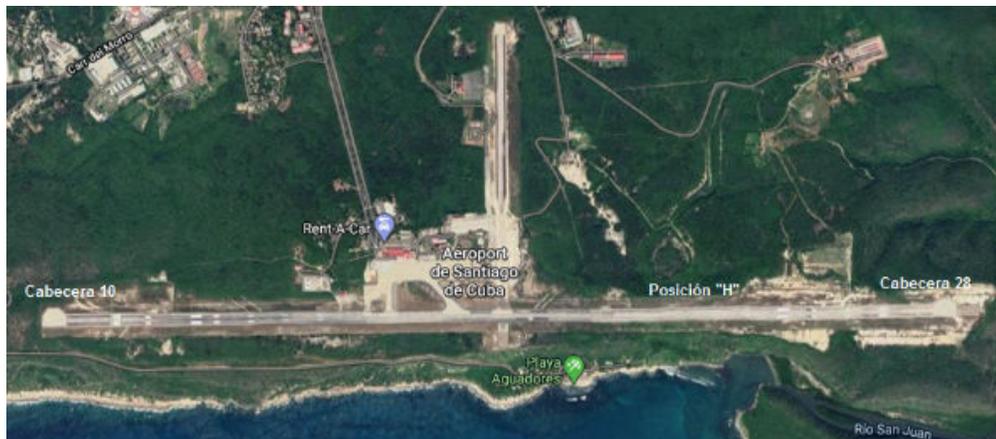
Tabla 1. Valores predominantes del viento en 24 horas, correspondientes al 1ro de marzo de 2020.

Se puede observar para este caso del 1ro de marzo de 2020, que el viento proveniente del norte es más intenso en la posición “H”, correspondiente a la zona que fue rellenada para llevar a cabo la prolongación de la pista 10-28, confirmando lo que se había estimado años atrás.
