Cizalladura del viento a bajo nivel en el aeropuerto internacional “Antonio Maceo”, Santiago de Cuba

Low level wind shear at “Antonio Maceo” international airport, Santiago de Cuba

Juan Ayón-Alfonso

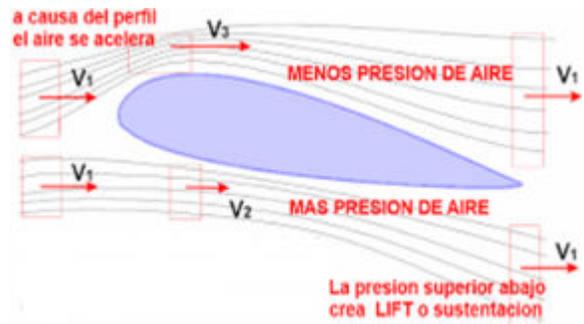
Figura 4. Fuerzas actuantes sobre las alas

El brusco incremento de la intensidad del viento en esa porción de la pista, provocó un aumento de la fuerza de sustentación, que dio como resultado el súbito ascenso de la aeronave sin la intervención de la tripulación antes de alcanzar la velocidad V1. Al estar la aeronave interactuando con la masa de aire dentro de la cual se desplazaba, aumentó la influencia de componente lateral del viento que actuaba sobre su empenaje, provocando un pequeño giro de la proa hacia el norte, lo cual contribuyó también al aumento de la sustentación.

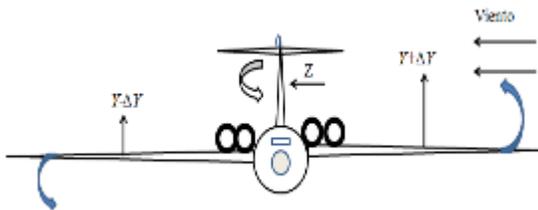
Figura 5. Fuerzas actuantes sobre una aeronave despegando con viento cruzado

Esta hipótesis se hubiera podido comprobar, si en el lugar del incidente hubiera existido un anemómetro para realizar los cálculos necesarios y compararla con los datos de los 3 anemómetros instalados en el aeródromo. En las [figuras 5](#) y [6](#) se representan las fuerzas que actúan sobre una aeronave, cuando ésta despegue con viento cruzado.

Se indicó la instalación de otro anemómetro en la zona (identificado como anemómetro “H”) para conocer el valor real del viento en dicho lugar. Se emitió una Regulación Aeronáutica estableciendo que, cuando la dirección obtenida por el anemómetro “H” tuviese una diferencia de 60° o más con relación al anemómetro del centro del campo o del umbral de la pista 28 y su intensidad fuese igual o superior a 10 nudos, la Oficina Meteorológica del Aeródromo deberá emitir una alerta de probable ocurrencia de cizalladura del viento a bajo nivel en dicha porción de la pista, lo cual se ha mantenido hasta la actualidad.

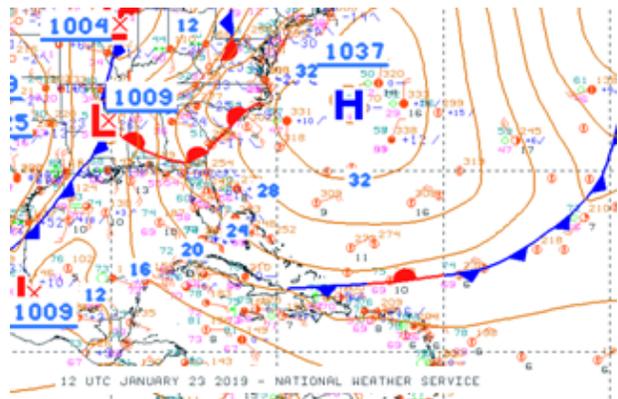
Figura 7. Análisis de superficie del 23 de enero de 2019 las 1200 UTC (Serv.Met.de Estados Unidos)

Un primer caso corresponde al estudio de las condiciones que existieron el 23 de enero de 2019. Como se observa en el mapa de superficie de la [figura 7](#), la porción norte de la zona oriental de Cuba estaba afectada por los restos difusos de una zona frontal que estaban produciendo lluvia ligera y nublados medios en el aeródromo de Holguín, con una configuración isobárica y un gradiente de presión en la región que indicaba que el viento debería tener una dirección del Este Sudeste con intensidad por encima de los 12 nudos.

Las observaciones horarias del aeródromo de Holguín muestran en este análisis una dirección promedio del viento de los 130° con una intensidad de 14 nudos entre las 1100 UTC y las 1700UTC, resaltando las rachas ocurridas de 30 nudos en la última hora y reportes de presencia de cizalladura del viento a bajo nivel en la pista 05.

Sin embargo, el aeródromo de Santiago de Cuba reportaba, entre las 1100 UTC y 1300 UTC un viento predominante proveniente de los 020° con una intensidad de 4 nudos, posteriormente viento variable débil y las dos últimas horas, viento predominante de los 130° con 14 nudos, cuando por la configuración sinóptica debió ser un viento con

dirección predominante del Sudeste. Nuevamente, la orografía de la región produjo ese efecto.

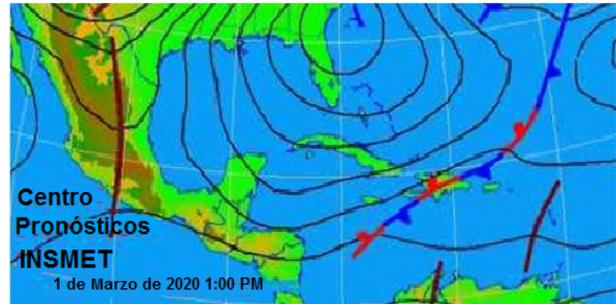
Figura 8. Mapa de Superficie 1ro de marzo de 2020 a las 1800UTC (Instituto de Meteorología)

Otro caso analizado corresponde a las condiciones que existieron el pasado 1ro de marzo de 2020, que como se muestra en el mapa sinóptico de la [figura 8](#), existe una influencia anticiclónica en la región después del paso de un sistema frontal y un gradiente de presión significativo, que generó vientos de más de 12 nudos como promedio.

Para este caso, se pudo obtener información de cada uno de los tres anemómetros a lo largo de la pista 10-28, cuyo análisis muestra la diferencia del viento en cada uno de ellos, lo cual confirma la ocurrencia de cizalladura del viento con determinada configuración sinóptica.

El viento predominante en el aeropuerto de Holguín durante el día en la misma fecha fue del Nordeste con 14 nudos, compatible con la situación sinóptica mostrada en la figura 8. Nuevamente se evidencia, que la configuración orográfica de esta región y a lo largo de la pista, incide en los valores del viento que se registran en el aeródromo de Santiago de Cuba.
